エアコンからの出火原因は？

現状回復工事中、エアコンから火災発生

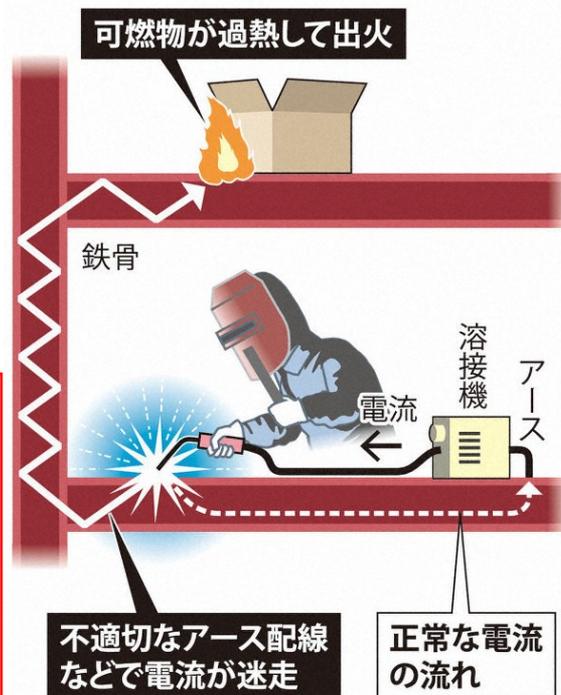
迷走電流による火災イメージ

回路や電子機器から外部に漏れてしまった電流のことです。行き場を失った電流は右図のように鉄骨を伝ってしまい、離れた場所での出火に繋がります。

段ボールに限らず建物内の鉄骨上の可燃物であればすべて出火の可能性があります。

適切なアース配線が行われていれば、防止できます
