鉄道会社の『交通系ICサービス』システム障害について

●システム障害事故の経緯

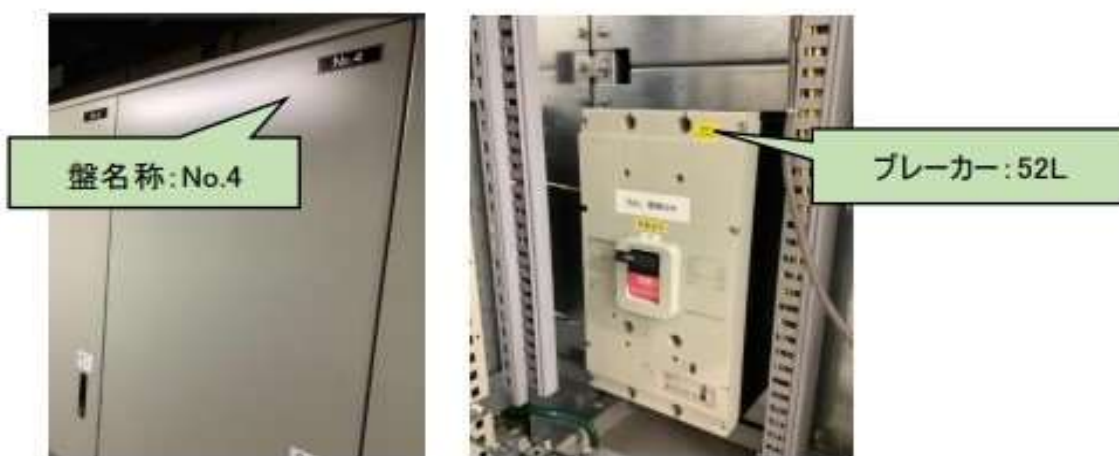
【実際の盤写真（ITmediaNEWSから引用）】

(正) 盤N06 (CV6) 内のブレーカーを「切」にする

(誤) 盤N06 (CV4) 内のブレーカーを「切」にする

誤って「切」にした盤N04 (CV4) 内のブレーカー (52L)

マニュアルには本来「盤NO.6 (CV6) 内のブレーカーを『切』にする」と記載されるべきところ、「盤NO.6 (CV4) 内のブレーカーを『切』にする」と書かれていた。

システムサーバーの電源工事を行う際の『手順書』に誤りがあり、本来は切るべきでないブレーカーを落とし、システム障害を発生させてしまった。

操作の手順書に誤った記載があったうえ、手順書を作成した社員と現地で作業を実施した社員が同じだったことから、操作時にもその誤りに気づけなかった。
