マンホールの転落事故について

先日、横浜市内の雑居ビル（当社管理外）にて地下受水槽に通行人が転落し怪我をする事故が発生しました。

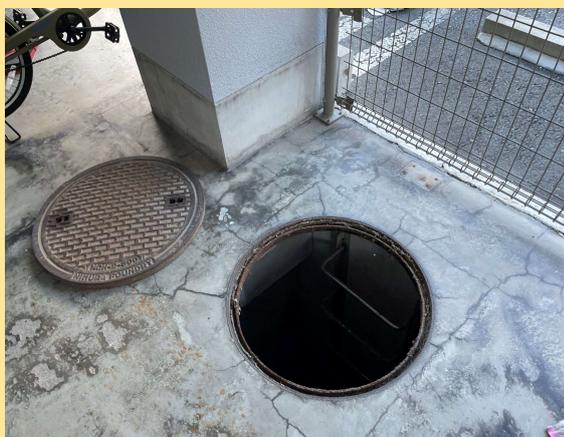
所轄消防と警察によると、作業員がビルの地下受水槽で作業をしており、受水槽のふたが開いていたことから、通行していた女性2名が、2～3メートル下に落下。

➡詳細は不明だが、マンホール開口時に『マンホールガード』や見張りがおらず、事故が発生したものと推測。

開口したマンホールのイメージ

今回の事故では、作業手順の順守や安全管理が疎かになっていた可能性が非常に高いですね。

今回はマンホールでしたが、日常清掃でも建物側溝のグレーチングを外して清掃を行うこともあるため、二人一組での作業や立て看板の設置を徹底し事故を予防しましょう。

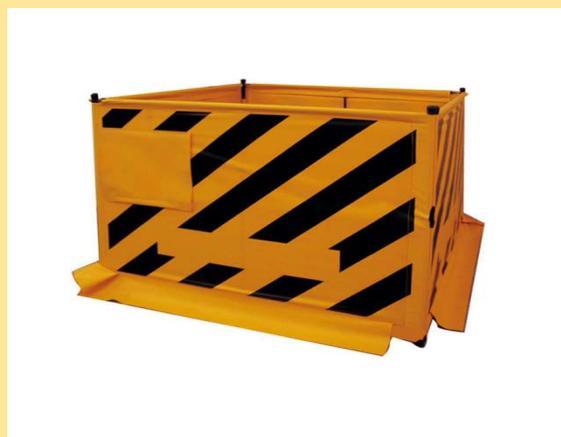
マンホールガードのイメージ
