他社管理物件のトイレ改修工事中の死亡事故について

- 今回のトピックス -

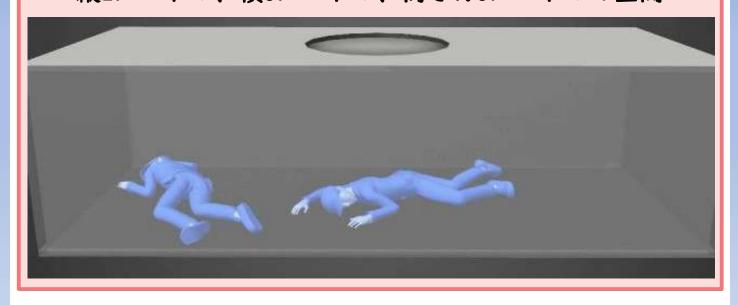
【マンホール内のイメージ図】 縦2メートル、横5メートル、高さ1.5メートルの空間

- ・安全対策/作業手順について
 - ➡マンホール内作業の安全対策(酸素濃度測定/換気等)や 作業手順を怠っていた可能性。
- ・作業者の異変(作業が長い、戻ってこない等)について
 - ➡午後3時半に、1名が先にマンホール内から地上に出たが その後、2名の作業員の様子確認まで、1時間以上経過して おり、作業中の連絡体制が確立されていなかった可能性。

安全対策/作業手順の順守はもちろんのこと、危険が潜む 箇所の作業は一人で行わず、また作業者の異変(作業が 長い、戻ってこない等)に対しては対応方法を職場毎に 定めておく必要がありますね。
